العدد الرابع عشر

**الأخطار الجيومورفولوجية الناتجة عن  
النمو العمراني والنشاط السياحي  
وأثرها على المنطقة الشاطئية  
بمدينة الغردقة**

كريم مصلح صالح

كلية الآداب - جامعة سوهاج

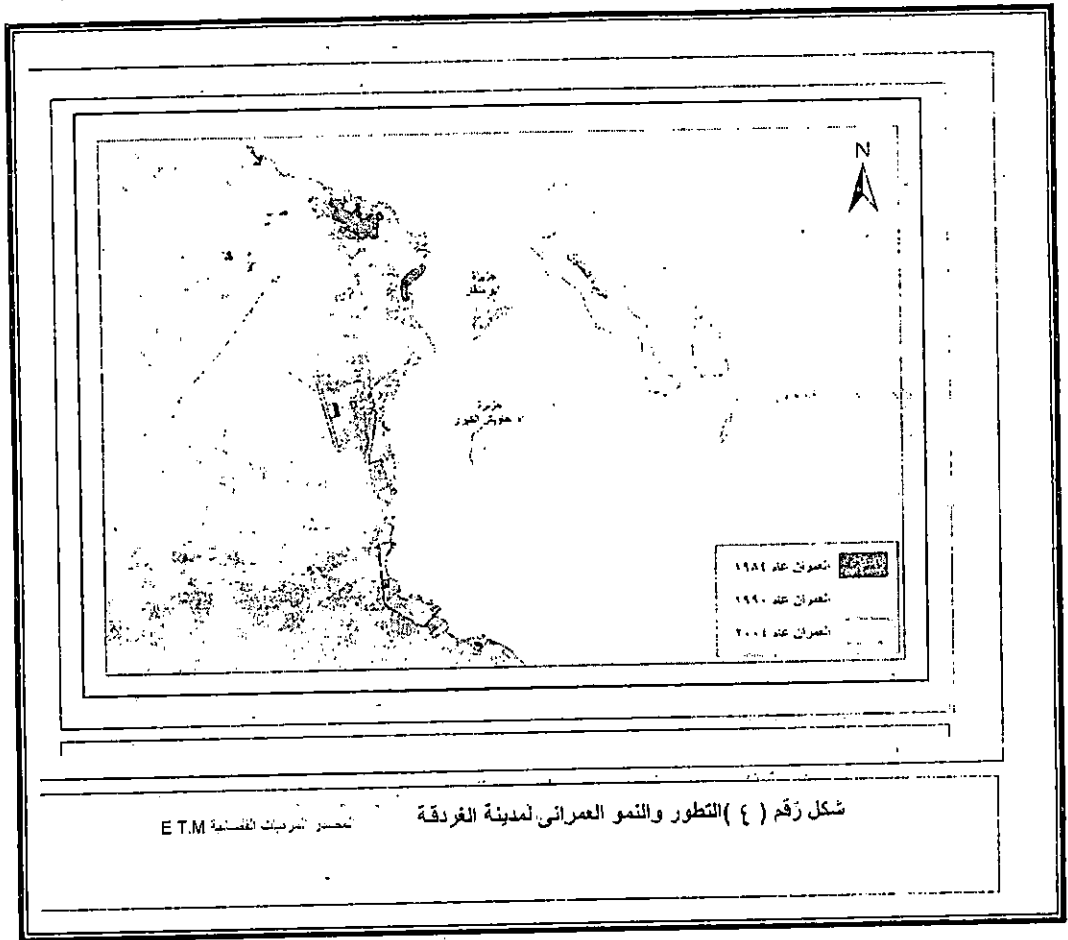
يتميز النسيج العمراني بمدينة الغردقة بالتعدد ، حيث يجمع بين العشوائي والشبكي والشريطي ؛ ويرتكز النمط الأول في قلب المدينة، بينما يسود الشريطي والشبكي في المناطق العمرانية الجديدة بمنطقة الدهار، متماشيا مع خط الشاطئ، في مساحة طويلة. تصل إلى ٢٣ كم، واتساع نحو ٣,٦ كم؛ ومن خلال تحليل صور الأقمار الصناعية لأعوام ١٩٨٧ و ١٩٩٠ و ٢٠٠٢، إلى جانب بعض الدراسات الأخرى (ماجدة خميس، ٢٠٠٥، ص ص. ٦-٧) أمكن متابعة وتحديد مراحل النمو العمراني لمدينة الغردقة بثلاث مراحل رئيسية منذ نشأتها، وحتى الوقت الحالي (شكل رقم ٤)، وهي:

و يوضح ( الشكل ٤ ) تطور النمو العمراني لمدينة الغردقة ؛ وتشير نتائج دراسته إلى تطور مساحة المجتمعات العمرانية الجديدة والتي بلغت نحو ٢٣ كم<sup>٢</sup> حتى عام ١٩٨٤؛ زادت مرة أخرى إلى نحو ١٦,١ كم<sup>٢</sup> في عام ١٩٩٠ ؛ ويرجع ذلك إلى ازدهار نشاط السياحة والتنمية السياحية الممثلة في إقامة العديد من القرى الشاطئية والمنتجعات والفنادق؛ والتي عملت بدورها على سرعة النمو حيث بلغت نحو ١٧,٧ كم<sup>٢</sup> في عام ٢٠٠٢؛ مما يدل على تزايد معدلات النمو العمراني في الفترة الأخيرة،

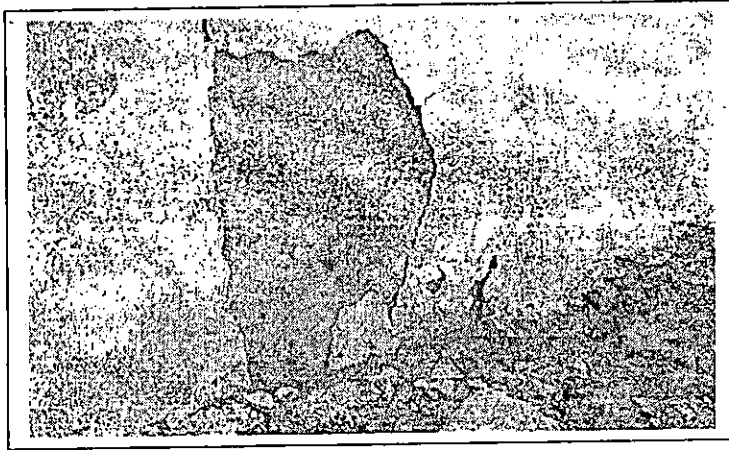
صورة رقم (٢) ظهور التجويفات والحزوز على أساسات المباني ناظرا صوب الجنوب

الدرجة الثانية: إختفاء الألوان المميزة للمباني على الأطراف السفلى، وهى أحد الملامح المميزة لكل المباني (صورة رقم ٢).

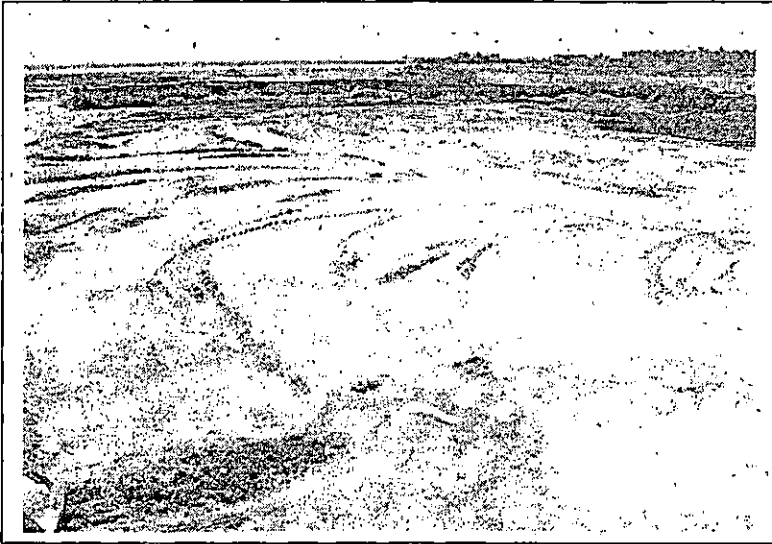
صورة رقم (٣) عمليات تسوية وإزالة السبخات ناظرا صوب الشرق

ويأتي في المرتبة الثالثة، السبخات، والتي تعرضت بدورها لعمليات التجفيف والإزالة والبناء عليها، الأمر الذي صاحبه نشاط في عمليات التجوية الملحية، وتدهور للمناطق الرطبة، بما تحويه من كائنات حية دقيقة، وحياة نباتية.
